Záverečná správa z kontroly vozidla

Údaj	Záznam	Údaj	Záznam
Meno zákazníka	Ján ***	**E-mail**	janxxx@gmail.com
Telefón	+421 903 555 ***	**Miesto kontroly**	Bánovce and Bebravou
Dátum kontroly	25.8.2026	**Dátum objednávky**	23.8.2026
Technik	Mihálik

Údaj	Záznam	Údaj	Záznam
Značka a model	Volkswagen Passat	**VIN**	WVWZZZ3CZGE******
Predávajúci	XXX	**Inzerovaná cena €**	14 100 €
Účel kúpy	Súkromná osoba / Bežné využitie

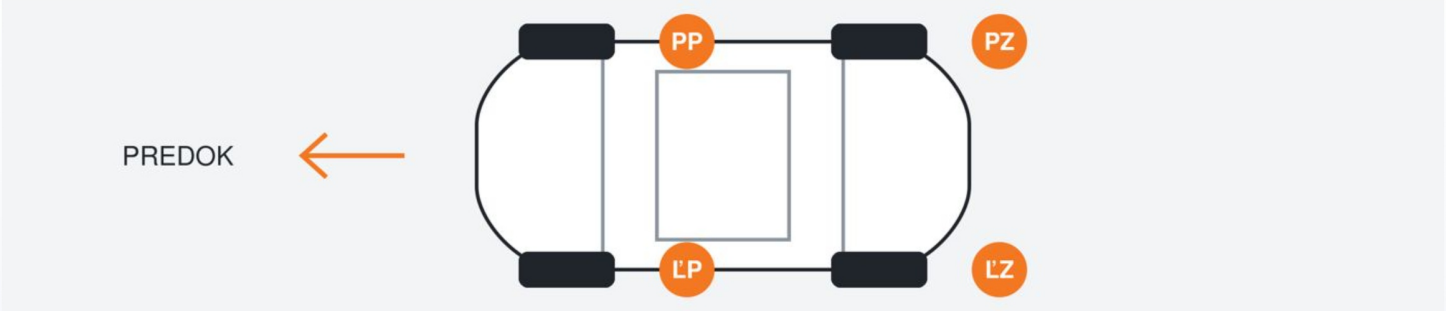
Schéma polohy kolies a pneumatík

Údaj	ĽP	PP	ĽZ	PZ
Značka / model	Fulda	Fulda	Fulda	Fulda
Rozmer / indexy	215 60 R16	215 60 R16	215 60 R16	215 60 R16
DOT	2020	2020	2020	2020
Dezén vnútorný mm	4,4mm	4,5mm	4,9mm	5mm
Dezén stredný mm	4,4mm	4,5mm	4,9mm	5mm
Dezén vonkajší mm	4,3mm	4,4mm	4,9mm	4,9mm
Typ pneumatík podľa obdobia	Letná	Letná	Letná	Letná
Disk / poškodenie	Bez poškodenia	Bez poškodenia	Bez poškodenia	Bez poškodenia

Odporúčame výmenu letných pneumatík z dôvodu vysokého veku. Pneumatiky nemajú požadovanú vlastnosť a kvalitu aby sa ďalej používali na pozemných komunikáciách.
